Eine Gewitterstörung in der Unterstation Bätterkinden der Bernischen Kraftwerke A.-G. (BKW)

Kurze Beschreibung der Entstehung und der Auswirkungen

Von K. Berger, Zürich

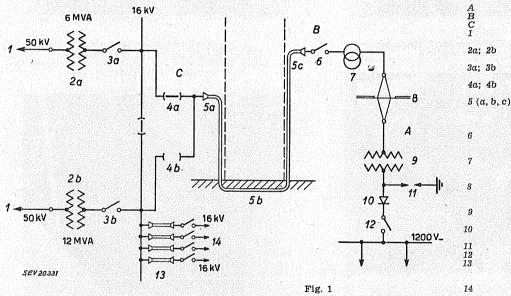
Schaltschema der Unterstation Bätterkinden
