Potenziell korrosiver Schwefel in Isolierölen

Entstehung der Schwefelproblematik und Abhilfemassnahmen

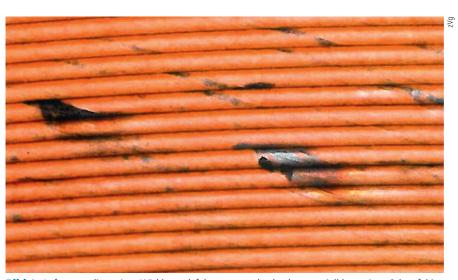
Bild 1 Anfangsstadium eines Wicklungsdefekts, verursacht durch potenziell korrosiven Schwefel im Isolieröl.[1]

Als sich vor 10 bis 15 Jahren die Probleme mit Windungskurzschlüssen in Hochspannungstransformatoren weltweit häuften, stiess man bei den Ursachenabklärungen oft auf das Vorhandensein von Kupfersulfiden (CuxSy) mit halbleitenden Eigenschaften in den Zellulose-Feststoffisolationen, die zu Wicklungskurzschlüssen führten (Bilder 1 und 3). Aber wie gelangten diese Kupfersulfide in die Isolationssysteme?

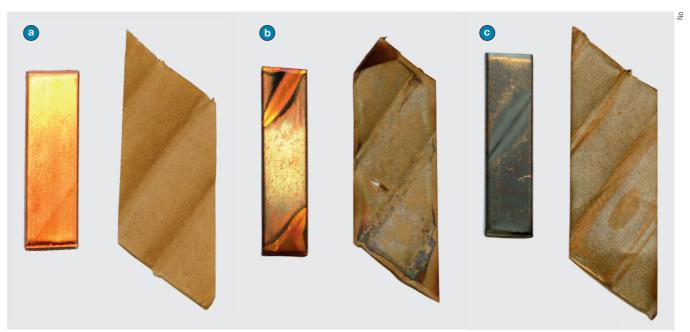
Bild 2 Beispiele von Testergebnissen gemäss IEC 62535: Kupfersulfidablagerung auf Test-Kupferstreifen und Papierisolation: a) keine Ablagerung, b) leichte Ablagerungen, c) starke Ablagerungen

Dieser Nachweistest ist nun im IEC-Standard 62535 «Test method for detection of potentially corrosive sulphur in used and unused insulating oil» Edition 1.0 2008-10 dokumentiert: Ein rund 3 cm langes Stück Kupferleitung, umwickelt mit einer Lage Isolierpapier, wird in das zu prüfende Isolieröl gelegt und während 72 h bei 150°C in einem verschlossenen Glasbehälter aufbewahrt. Anschliessend wird das Kupfer auf Verfärbungen untersucht (Bild 2) sowie das Isolierpapier auf die Präsenz von Kupfersulfiden geprüft.

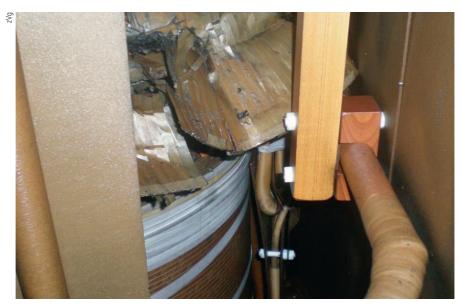
Bild 3 Transformator mit deutlichen Kupfersulfidablagerungen auf der Feststoffisolation.
