Referate

gehalten an der 9. Mitgliederversammlung der Forschungskommission
des SEV und VSE für Hochspannungsfragen (FKH)
vom 18. Juni 1942 in Zürich

Zum Stand der Gewitterforschung

Von K. Berger, Zürich

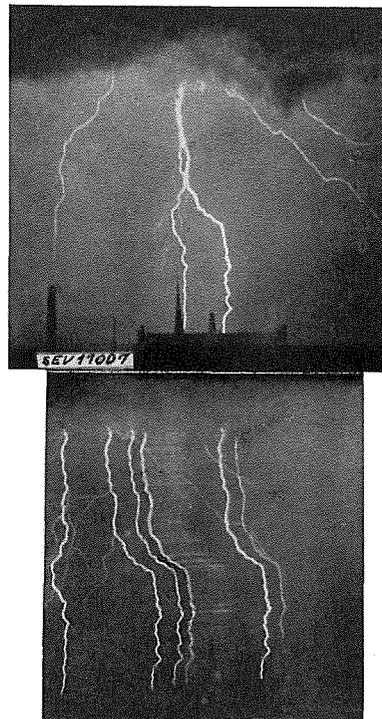
Fig. 1 zeigt eine der klassischen Aufnahmen von Walter. Das Bild oben gibt die Photographie eines Blitzes mit ruhender, das untere Bild die Aufnahme des gleichen Blitzes mit bewegter Photokamera. Die scheinbare Verzweigung des Blitzkanals besteht danach in einer zeitlichen Aufeinanderfolge von Teilblitzen mit nicht durchwegs gleicher Bahn. Zwischen den Teilblitzen liegen ungleiche Zeiten, so dass von einem Schwingen des Stroms in diesem Sinn nicht gesprochen werden kann. Besonders zu erwähnen ist auf dem untern Bild der in der Mitte liegende Schleier, der zunächst entweder von nachleuchtender Luft oder aber von einem langdauernden Stromfluss verursacht sein kann. Wir werden darauf noch zurückkommen. Insbesondere von eng-

Fig. 1.
Blitzphotographie mit ruhender und bewegter Photokamera (B. Walter, Hamburg.)

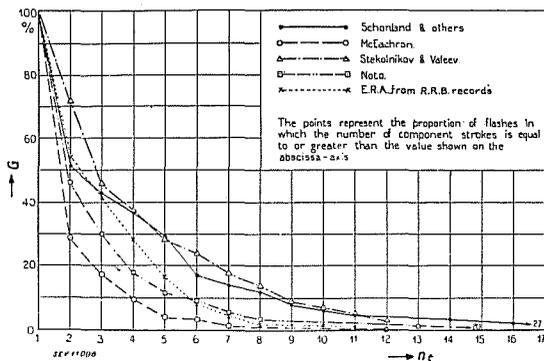
Fig. 2 zeigt eine Zusammenstellung der Häufigkeit der Anzahl Teilblitze in einem Gesamtblitz, die einer englischen kritischen Betrachtung der heutigen Gewitterkenntnis entnommen ist²⁾. Wie daraus zu ersehen ist, weisen ca. 50% aller Blitze mindestens 2 Teilschläge auf; dagegen sind Blitze

mit mehr als 10 Teilschlägen bereits recht selten (nur noch ca. 5 % aller Blitze). Die grösste beobachtete Anzahl Teilblitze beträgt zurzeit 27. Der Gesamtblitz kann dementsprechend zum Teil recht lang dauern, nämlich bis etwas mehr als 1 Sekunde.

Fig. 2.
Anzahl Teilblitze («strokes» pro Gesamtblitz («flash»)
Abszisse: Anzahl Teilblitze n
Ordinate: Prozentsatz G jener Gesamtblitze, die mindestens so viele Teilblitze aufweisen, wie der Abszissenwert angibt. (Bruce und Golde.)

Sichtung ist von C. E. R. Bruce und R. M. Golde bei der ERA in London in kritischer und ausserordentlich gründlicher Weise vorgenommen worden ²⁾. Danach können ausser den in den Fig. 2, 3, 4 und 14 bereits gezeigten Grössen folgende Werte für Spannung, Ladung und Energie des Blitzes als Mittelwerte betrachtet werden:

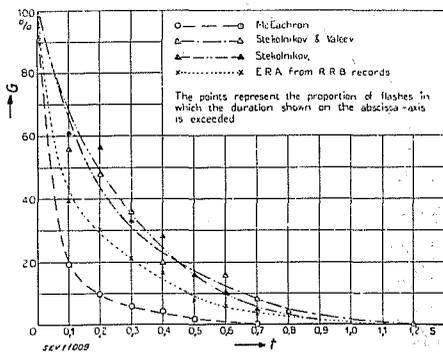
Fig. 3 zeigt die Häufigkeit der verschiedenen Gesamtblitzdauern. 50 % aller Blitze dauern demnach länger als 0,1 s, aber nur etwa 10 % aller Blitze dauern länger als 0,5 s. Die Zeitdistanz zwischen 2 Teilblitzen streut innert weiten Grenzen, was schon seit langem bekannt ist³⁾. Sie ist am häufigsten von der Grösse 0,01...0,2 s.

Fig. 3.
Häufigkeit verschiedener Gesamtblitz-Dauern
Abszisse: Dauer des Gesamtblitzes t in Sekunden.
Ordinate: Prozentsatz G jener Gesamtblitze, deren Dauer den Abszissenwert übersteigt (Bruce und Golde).

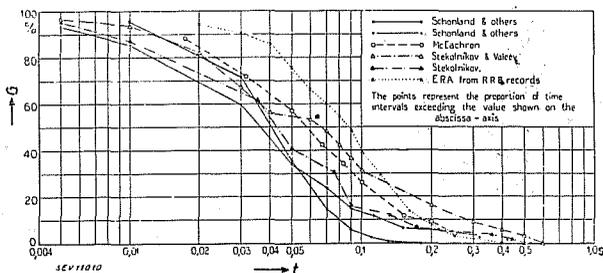
Fig. 4 zeigt die Häufigkeit verschiedener Zeitintervalle zwischen Teilblitzen.

Fig. 4.
Häufigkeit verschiedener Zeitintervalle zwischen Teilblitzen eines Gesamtblitzes
Abszisse: Zeitdistanz t zwischen 2 Teilblitzen.
Ordinate: Prozentsatz G jener Zeitintervalle zwischen 2 Teilblitzen, die den Abszissenbetrag übersteigen (Bruce und Golde).

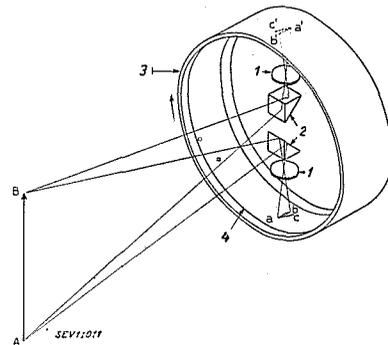
Fig. 5.
Prinzip der Boys-Kamera
(K. B. McEachron.)
1 Linse. 2 Prisma.
3 Rotierende Filmtrommel. 4 Film.

Fig. 5 zeigt schematisch die Wirkungsweise einer vom Londoner Mechaniker Boys⁵⁾ zuerst hergestellten Photokammer. Der Gegenstand AB wird über 2 Prismen auf einen Photofilm abgebildet, der sich an der innern Zylinderfläche der sehr rasch rotierenden Filmtrommel aus Stahl befindet. Die eine Abbildung ist oben, $a' b'$, die andere unten, $a b$. Leuchtet die Linie AB nicht gleichzeitig mit allen ihren Punkten auf, sondern von A nach B fortschreitend, so wird der Punkt A zuerst in a und a' abgebildet, der Punkt B dagegen später, d. h. nicht mehr in b und b' , sondern infolge der raschen Trommeldrehung in c und c' . Wird der so beleuchtete Film aus der Trommel genommen, so bilden

beide Abbildungen ac und $a'c'$ einen Winkel miteinander, aus dem auf die zeitliche Distanz des Aufleuchtens der Punkte A und B geschlossen werden kann. Mit dieser Einrichtung gelang es erstmals Schonland in Südafrika, das Vorwachsen des Teilblitzes photographisch zu erfassen⁶⁾. Fig. 6 zeigt eine der ersten von Schonland und Collens erhaltenen Aufnahmen eines Blitzes.

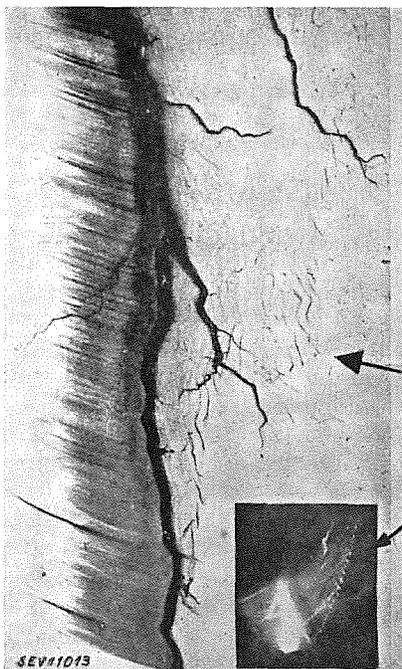
Fig. 7 zeigt eine wundervolle Aufnahme vom Vorwachsen eines Teilblitzes⁷⁾.

Man erkennt zunächst links die starke Schwärzung durch den Hauptblitz und den Schleier in Folge des Nachleuchtens. Diesem Blitzkanal geht

Fig. 7 (links).
Blitzphotographie
mit Boys-Kamera
höchster Auf-
lösung
(Schonland, Malan
und Collens.)

nun rechts ein Teilblitz voran, der, wie sich deutlich zeigt, aus einzelnen «Ruckstufen» besteht, d. h. aus feinen, ruckweise vorwachsenden Funken, deren Ende jeweils stärker leuchtet als ihre mittlere Partie. Diese Enden geben bei kleinerer Zeitauflösung das Bild Fig. 6. Verzweigungen lassen sich bereits im Leitblitz rechts erkennen. Sie werden vom Hauptblitz oft als bestehende leitende Abzweige ausgenützt (Waltersche Aufnahme Fig. 1). Der Leitblitz wächst demnach ruckartig vor, wobei am Ende jeder Ruckstufe das Leuchten stärker wird, da sich offenbar dort starke elektrische Ladungen rückbilden (rekombinieren). Hat der von der Wolke nach unten vorwachsende Leitblitz den Erdboden erreicht, so entsteht der grosse Stromstoss des Hauptblitzes seinerseits als wellenartige Entladung im Plasmaschlauch Erde-Wolke.

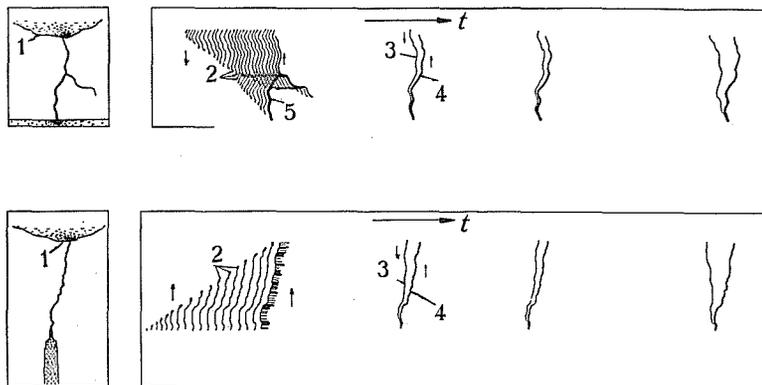
Fig. 8.

Blitzbildung über der Ebene und am hohen Turm
(Wolkenkratzer)

Links: Bild mit ruhender Kamera. Rechts: Bild mit Boys-Kamera (McEachron).
 t Zeit. 1 Negative Ladung. 2 Leuchtende Enden des ersten Leitblitzes. 3 Leitblitz eines Teilblitzes. 4 Hauptblitz eines spätern Teilblitzes. 5 Hauptblitz des ersten Teilblitzes (fehlt bei der Blitzbildung aus der Turmspitze).

Fig. 8 zeigt die Blitzbildung am Turm im Gegensatz zu der von Schonland in der Ebene beobachteten Erscheinung. Der Unterschied besteht jedoch nur beim ersten Teilblitz. Spätere Teilblitze verlaufen am Wolkenkratzer genau gleich wie in der Ebene; sie zeigen einen von der Wolke zum Boden gleichmäßig vorwachsenden Leitblitz mit anschließendem Hauptblitz. Diese optischen Aufnahmen werden nun ergänzt durch die Oszillogramme des Blitzstromes im Wolkenkratzer.

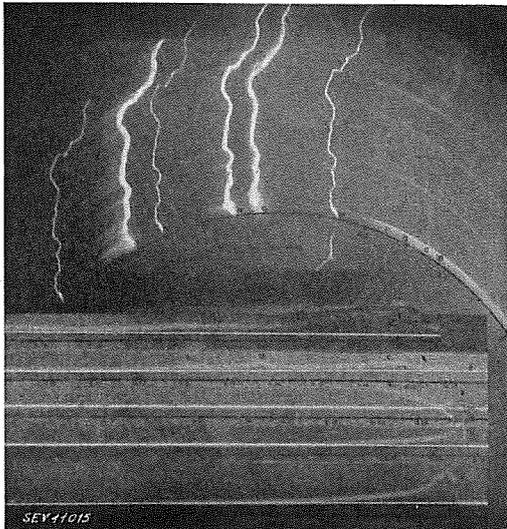
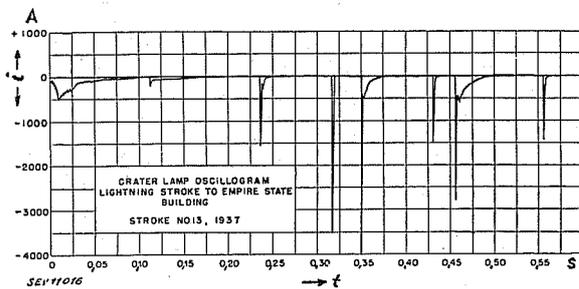
Fig. 9.

Beispiel der Registrierung eines Einschlags in das Empire State Building, beobachtet mit ruhender und bewegter Kamera (a) und mit Oszillograph (b) (Mc Eachron.)

Fig. 9 und 10 geben 2 Beispiele aus der Arbeit McEachrons. In den Bildern ist oben die mit ruhender und langsam bewegter Photoschicht erhaltene Photographie des Blitzeinschlags in die Turmspitze ersichtlich, wobei die bewegte Photoplatte sich kreisförmig um das ruhende Bild herumbewegt. Unten dagegen ist das Oszillogramm des Blitzstromes über einer Zeit von ca. 0,5 s nachgezeichnet. Dieses Oszillogramm ist mit einem Schleifenoszillographen erhalten worden; die Stromspitzen sind demnach nicht maßstäblich richtig. In Fig. 9 ist an Stelle der Blitzphoto mit ruhender Platte eine Kopie von Kathodenstrahloszillogrammen ge-

zeichnet, die allerdings kaum auswertbar sind, so dass die Kenntnis des Stoßstromverlaufs noch sehr lückenhaft ist¹⁴).

Die Bilder zeigen etwas Neues: Dem langdauernden Schleier der optischen Aufnahmen scheint tatsächlich ein langdauernder elektrischer Strom zu entsprechen. Der Maßstab lässt Ströme unter 50 A nicht sicher erkennen, so dass die Frage noch offen

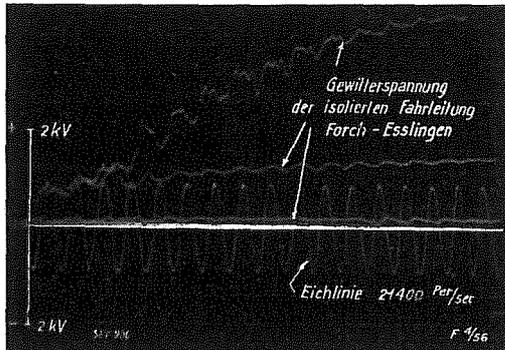
Fig. 11.

Beispiele atmosphärischer Ueberspannungen auf 1200-V-Fahrleitung Spannungsanstieg während ca. 10^{-3} Sekunden (Gewittermessungen 1928).

auf der Forch im Sommer 1928 schon zeigten, wovon die Fig. 11 und 12 zwei Beispiele geben⁹⁾. Der Spannungsaufbau vollzieht sich hier in einem Zeitintervall von mindestens ca. 10^{-3} s.

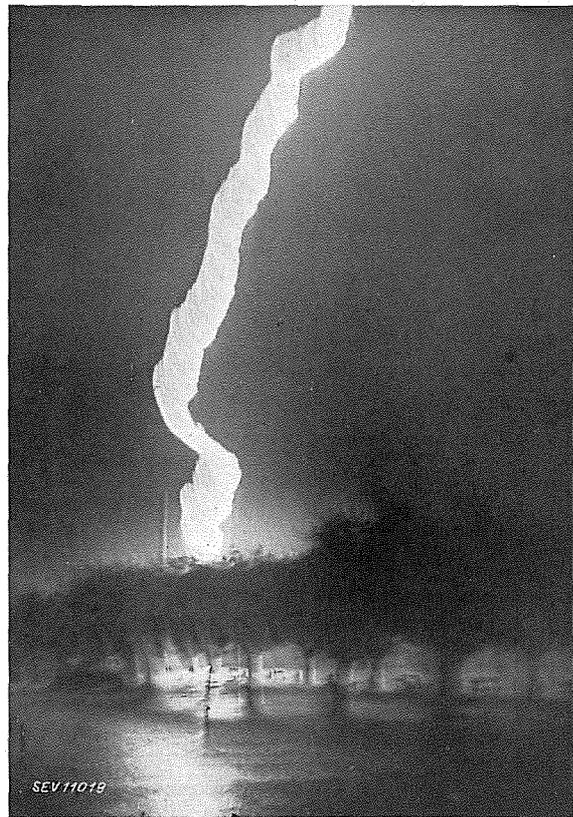
Fig. 13.

Der «Schwanz» der Teilblitze erklärt auch gewisse Rätsel in Amateur-Blitzphotographien. Als Beispiel eines zunächst mysteriös aussehenden Blitzes reproduzieren wir hier eine in Ascona im Juli 1937 aufgenommene Blitz-Photographie, die im Blitzkanal viele Helligkeitsunterschiede in Form von lauter parallelen Drittellipsen zeigt (Fig. 13). Die nähere Betrachtung geeigneter Kopien ergibt, dass auch feste Objekte am Ufer gleiche elliptische Schattenkonturen aufweisen, so dass einwandfrei feststeht, dass es sich um eine verwackelte Aufnahme handelt. Da das Objektiv während $1/10$ s geöffnet war, ist aus den beidseitig scharf begrenzten Konturen des Lichtbandes, d. h. den scharfen Enden der Ellipsenbögen, zu schliessen, dass der Blitzstrom länger als $1/10$ s dauerte und dass die Axe des Objektivs mechanisch mit ca. 3 Hz schwang. Dabei handelt es sich um einen Blitzschlag in den Langensee, also ziemlich um das Gegenteil des Einschlagens in eine hohe Turm oder Bergspitze.

Photo eines Blitzschlages in den Langensee bei Ascona, vom 20. Juli 1937.

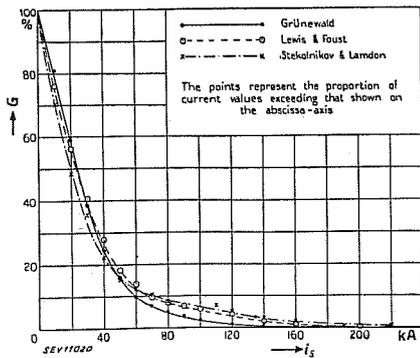
Fig. 14.

sind sehr wertvolle Anhaltspunkte für die Grösse des abfliessenden Blitzstroms erhalten worden, wie z. B. Fig. 14 zeigt ¹¹⁾.

Häufigkeit verschieden hoher Blitzströme

Abszisse: Scheitelwert i_s des Blitzstromes.
Ordinate: Prozentsatz G der Blitze mit Strömen, welche den Abszissenwert übersteigen. (Bruce und Golde.)

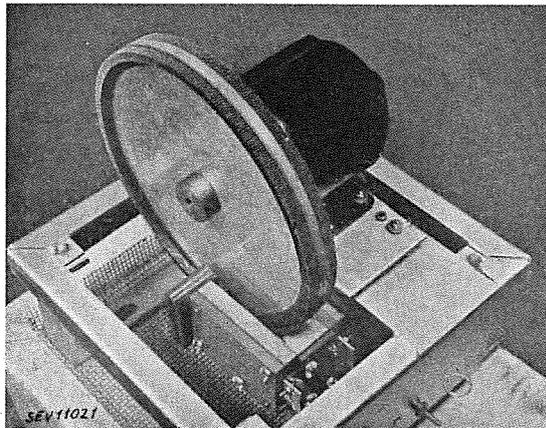
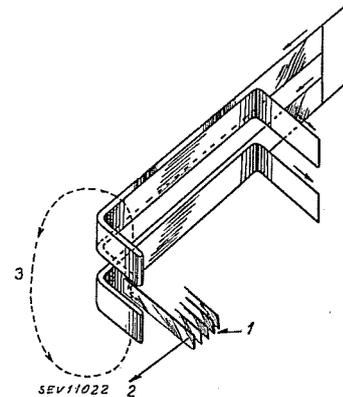
Fig. 15a.

Photo und Prinzipbild des «Fulchronographen» der Westinghouse El. & Man. Co.

1 Magnete am Radumfang, 2 Bewegungsrichtung der Magnete, 3 Magnetische Kraftlinie.

wurde, den Stromverlauf über der Zeit dadurch festzuhalten, dass eine Menge feinsten «Stahlstäbchen» am Umfang einer möglichst rasch rotierenden Scheibe befestigt und so zwischen 2 vom Blitzstrom erregten Polen hindurchgeführt werden. So entstand der von der Westinghouse El. & Man. Co. entwickelte «Fulchronograph», der in Fig. 15 abge-

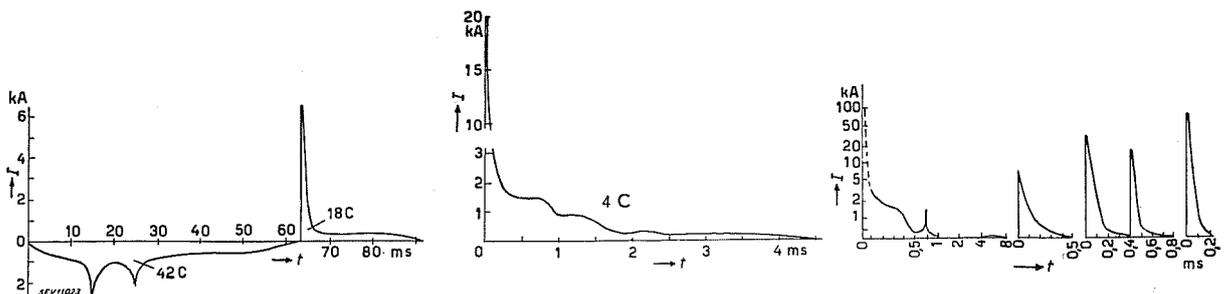
Fig. 16.

Fig. 16 zeigt einige derart gewonnene «Fulchronogramme» von Blitzströmen.

Beispiele von «Fulchronogrammen» von Blitzschlägen in Türme und Hochkamine (Wagner und Mc. Cann.)

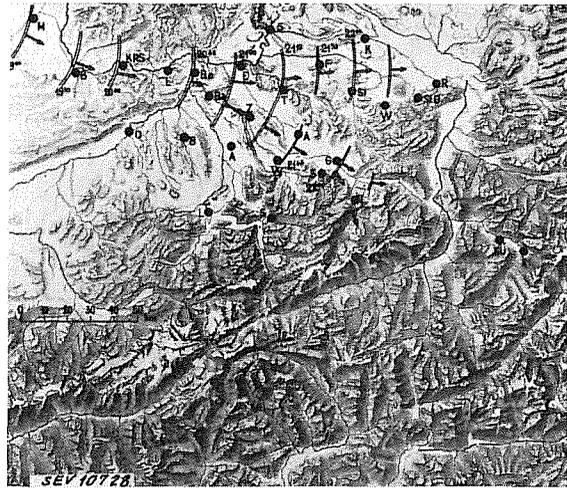
Fig. 2.

Gewitterzug am 24. Mai 1933

ten Meldung können bereits die Gewitterfront, deren Zugrichtung und die Zugsgeschwindigkeit einigermassen ermittelt und somit die Zeit des Eintrittes des Gewitters in das NOK-Versorgungsgebiet angenähert bestimmt werden. Fig. 2 zeigt einen derartigen Gewitterzug. Durch Eintragung der laufenden Gewittermeldungen in eine topographische Karte lassen sich die Zugrichtung sowie die Zugsgeschwindigkeit der Gewitterfront dauernd verfolgen. Die im Gewitterzug eingetragenen Pfeile zeigen einerseits die Zugrichtung der Gewitterfront und bezeichnen andererseits die Gebiete der grössten Gewitterintensität.

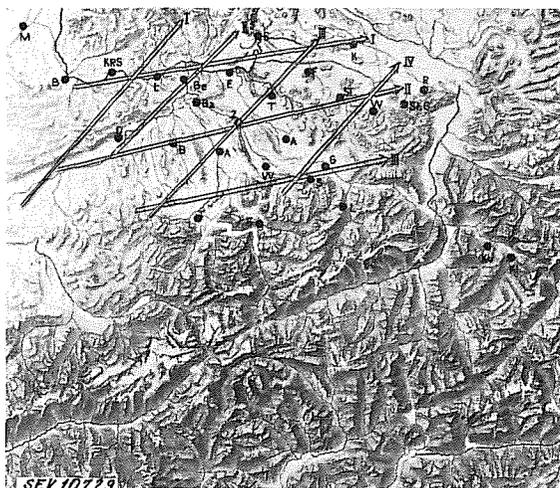
Aus langjährigen Beobachtungen und Auswertungen der Gewitterzüge zeichnen sich für den östlichen Teil des schweizerischen Mittellandes zwei ausgesprochene Hauptgewitterzugs-Richtungen ab. Die eine davon verläuft von SW nach NE, die andere von W nach E (Fig. 3).

Nach den Untersuchungen von Hess, welcher sich eingehend mit den Problemen der Gewitterzüge befasst hat und welche mit unsern eigenen Beobachtungen weitgehend übereinstimmen, herrschen in der SW-NE-Richtung vier ausgeprägte Gewitterstrassen vor. Die westlichste davon verläuft quer über den Jura nach dem Schwarzwald, die zweite über das mittlere Mittelland, über das Räfzerfeld in das Gebiet des hohen Randen, die dritte vom mittleren Voralpenland durch das Zürcher

Fig. 3.
Gewitterzugsrichtungen und Gewitterstrassen

das östlich über den Greifensee hinaus reicht. Ferner liegt ein deutliches Maximum im Thurtal bei Frauenfeld und eines, das östlichste, im Raume Wil-St. Gallen. Durch Vergleich von Fig. 3 mit Fig. 4 lassen sich die Gebiete besonderer Gewitterhäufigkeit als die Kreuzungspunkte der verschiedenen Gewitterstrassen der beiden Hauptzugsrichtungen einwandfrei feststellen.

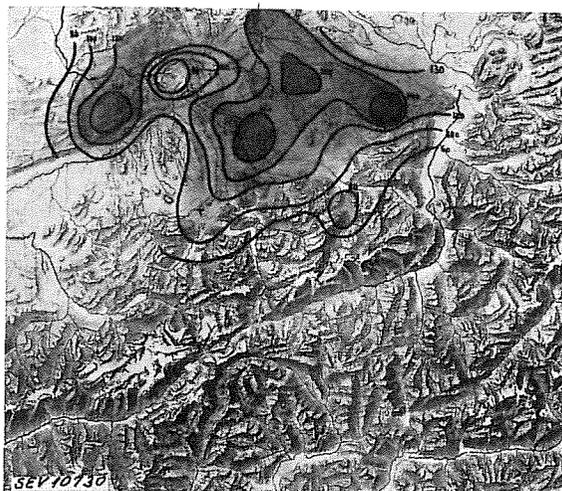
Fig. 4.
Oertliche Verteilung der Gewitterhäufigkeit
9jährige Summation

Fig. 4 zeigt in Reliefdarstellung die angenäherte Verteilung der Gewitterhäufigkeit im Versorgungsgebiet der NOK. Die Karte wurde einer Arbeit von Hess aus dem Buche «Klima der Schweiz»²⁾ entnommen. Die durch unsere Ermittlungen gefunde-

nen Werte stimmen mit den Angaben von Hess gut überein. Die Karte zeigt die Gebiete grösster Gewitterhäufigkeit. Das eine Maximum liegt westlich Aarau, ein weiteres über dem mittleren Zürichsee,

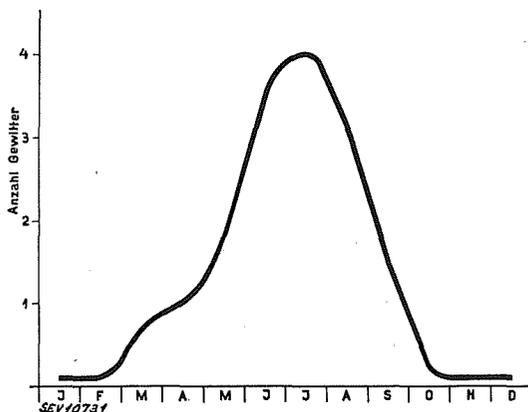
Fig. 5.
Gewitterhäufigkeit Netzpunkt Beznau
10jähriges Mittel

Fig. 5 zeigt die Verteilung der Gewitterhäufigkeit auf die einzelnen Monate des Jahres. Die Kurve wurde aus 10jährigen Mittelwerten gebildet. Die Winter-Gewitter sind relativ selten, die Monate März bis Mai zeigen stetig steigende Gewitterzahlen, während die eigentlichen Gewittermonate Juni bis August die maximale Gewitterhäufigkeit aufweisen. Das langjährige Maximum verzeichnet der Monat Juli. Die jährliche Gewitterhäufigkeit im betrachteten Zeitraum unterliegt Schwankungen im Verhältnis 1 : 2 bis 1 : 3, während die Häufigkeit in den eigentlichen Gewittermonaten der verschiedenen Jahre sogar im Verhältnis 1 : 6 streut.

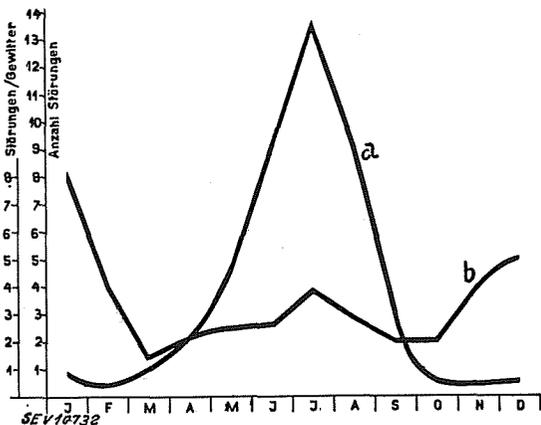
Analog der Gewitterhäufigkeit verläuft die Häufigkeitskurve der Gewitterstörungen (Fig. 6, Kurve a). In den Wintermonaten sind die Gewitterstörungen, entsprechend der geringen Gewittertätigkeit, ziemlich selten. Das Maximum fällt, wie zu erwarten war, wiederum in den Monat Juli. Besonderes Interesse verdient die Kurve b von Fig. 6. Sie stellt das Verhältnis zwischen der Zahl der Gewitterstörungen und der Zahl der aufgetretenen

Fig. 6.
Häufigkeit der Gewitterstörungen im Netz NOK
10jähriges Mittel

Gewitter dar. In den Sommermonaten liegt das Verhältnis bei ca. 2,5 und steigt in den Wintermonaten auf 6, resp. 8. Die hohe relative Störungszahl der Wintergewitter zeigt, wie dies die Betriebserfahrungen zur Genüge bewiesen haben, dass die Winter-Gewitter, die im allgemeinen sehr tief liegen, oft zu überraschenden und schweren Betriebsstörungen führen. Andererseits dagegen können in den

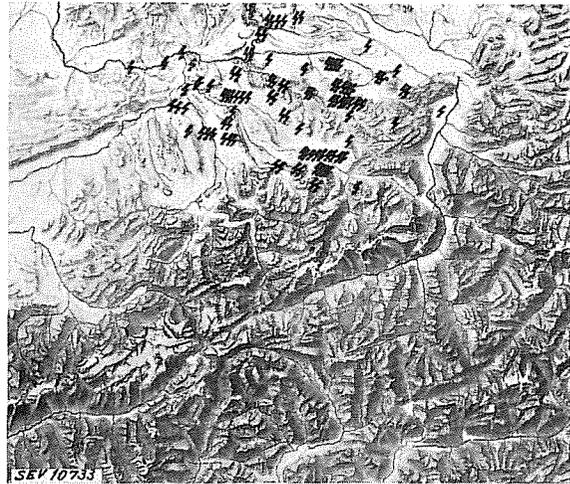
In Fig. 7 sind sämtliche Blitzeinschläge, welche während der letzten 5 Jahren in unserm Leitungsnetz einwandfrei festgestellt werden konnten, durch Blitzpfeile eingetragen. Es sind darin die vorhin erwähnten Kreuzungspunkte der Gewitterstrassen

Fig. 7.
Blitzeinschlagstellen, 5jährige Summation

als Gebiete besonders häufiger Blitzeinschlagstellen deutlich zu erkennen. Es sind dies im besondern die Gegend um Schaffhausen gegen das Rafzerfeld, die Gebiete um Frauenfeld, bei Wil (St. Gallen), bei Uznach und westlich Seebach. Ferner treten noch weitere, durch häufige Blitzeinschläge gekennzeichnete Gebiete in Erscheinung, so z. B. die Gegend südlich der Beznau längs der Aare und der Reuss bis hinunter ins Seetal, dann das Gebiet um Affoltern a. A. und die Gegend südlich Töss. Im ersten Gebiet sind besondere hydrographische Verhältnisse wie Flussläufe und Grundwasserseen massgebend beteiligt, bei den Blitzeinschlaggebieten bei Affoltern a. A. und bei Töss liegen hingegen ausgesprochene Gewitterstaugebiete vor, verursacht einerseits durch die Albiskette, andererseits durch die Brüttenerhöhe und das untere Tösstal. Das markanteste Blitzeinschlaggebiet aber liegt in der Gegend am obern Zürichsee im Raume Uznach-Tuggen. Hier sind, abgesehen vom Gewitterstrassen-Kreuzungspunkt, noch besondere hydrologische und topographische Verhältnisse ausschlaggebend, wie See- und Sumpfgebiet, Gewitterstaugebiet und Endpunkt von Gewitterzügen.

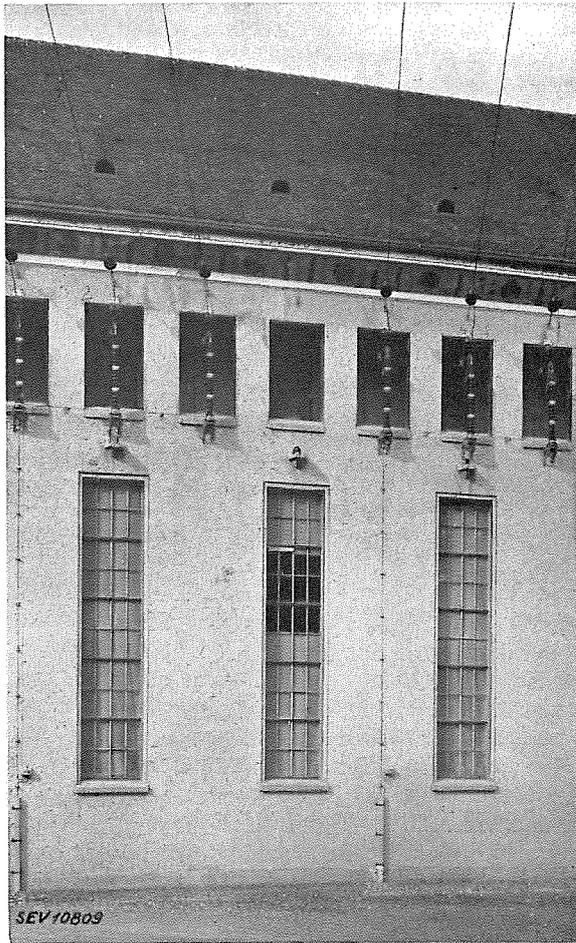
Fig. 1.
Maschinenhaus Rempen
Ueberspannungsableiter der 50-kV-Freileitungen

derständen und der grösseren Betriebssicherheit der Röhrenableiter, infolge robusterer Konstruktion, wurde auf die Verwendung dieser Apparate verzichtet, weil jedes zweipolige Ansprechen derselben zu einem Kurzschluss führt. Dies ist in unmittelbarer Nähe der Generatoren unerwünscht. Die dritte Variante hätte den Vorteil gehabt, dass ein Grob- und Feinschutz vorhanden gewesen wäre. Diese Lösung musste aber der hohen Kosten wegen, welche sie verursacht hätte, fallen gelassen werden. Man entschloss sich deshalb, Ueberspannungsableiter mit Widerständen einzubauen (Fig. 1).

kann, wurde auf die Anordnung besonderer Tren-
ner verzichtet, ebenso auf den Einbau von Siche-
rungen. Die drei Ueberspannungsableiter einer
Freileitung sind an eine gemeinsame Kupfer-Erd-
leitung von 50 mm² Querschnitt angeschlossen,
welche aussen an der Gebäudewand nach unten ge-
führt und über einen Ansprechzähler an die Werk-
erde angeschlossen ist (Fig. 1 und 2). Die An-
sprechzähler werden nach jedem Gewitter und am
Ende jedes Monats, im Sommer und Winter, kon-
trolliert.

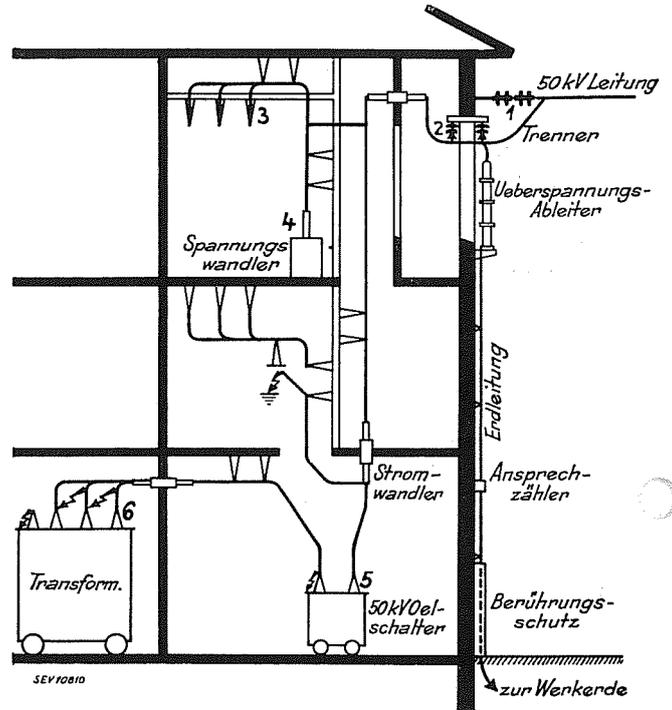
Fig. 2.
50-kV-Schaltanlage im Kraftwerk Rempen
Distanz Ueberspannungsableiter-Transformator: 27 m

Das Maschinenhaus Rempen ist somit eine typische Kopfstation. Bei Gewittern traten in der Schaltanlage fast jedes Jahr Ueberschläge gegen Erde auf, entweder an den isolierten Nullpunkt-klemmen der Transformatoren, an den Einführungen der Oelschalter oder an einem offenen Trenner mit knapper Erddistanz. In einem Falle kam es sogar zu einem dreiphasigen Kurzschluss zwischen den Zuleitungen zu den Transformator-klemmen. Die Ueberschlagstellen sind in Fig. 2 durch Blitzpfeile bezeichnet.

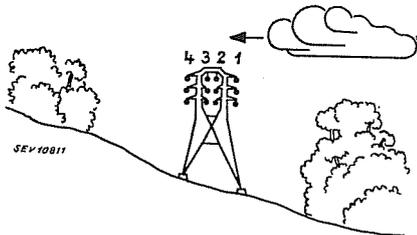
Fig. 3.
Mastbild der
50-kV-Freileitungen
Rempen-Stebnen

3 und 4 ausübten, infolge der vorhandenen Leitungsanordnung und der im vergangenen Sommer vorherrschenden Bewegungsrichtung der Gewitterwolken, relativ zum Leitungstrasse (Fig. 3). Die Tatsache, dass früher auch über die Leitungen 3 und 4 Gewitterüberspannungen in die Schaltanlage Rempen gelangten, spricht nicht gegen diese Annahme, da ein anderer Verlauf der Gewitterbahn die Ursache sein kann.

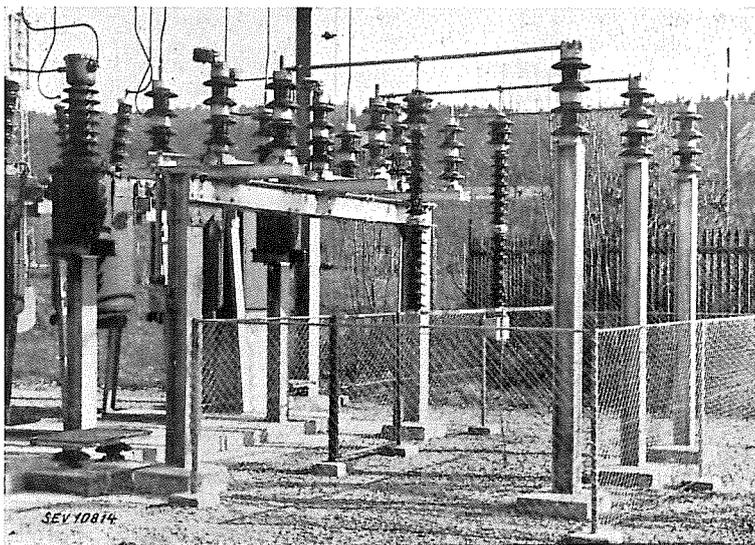
Fig. 1.
Dreiphasiger Ableitersatz mit Trennern und
Ansprechzählwerk in einer 45-kV-Freiluftanlage

Mit dem Ableitereinbau wurde in den am meisten gefährdeten und wichtigsten Anlagen begonnen. Die Ableiter wurden in wichtigen Anlagen über Trenner, in weniger wichtigen Anlagen unmittelbar angeschlossen. Dort, wo Ansprechungen oft erwartet werden konnten, wurde in die gemeinsame Erdleitung eines dreiphasigen Ableitersatzes ein Ansprechzählwerk eingebaut. Fig. 1 zeigt einen
